## **Marmoreados da Igreja São Luís dos Franceses (Lisboa):**

Estado de conservação, caracterização das Argamassas e da camada pictórica

Dissertação apresentada na Faculdade de Ciências e Tecnologia da Universidade Nova de Lisboa para a obtenção do grau de Mestre em Ciências da Conservação

**Julho, 2011**

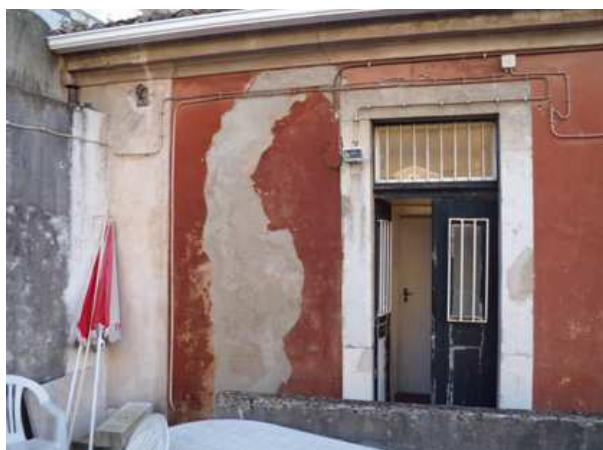
Fig. 5.5 – Degradação do revestimento exterior, fachada NW (Piso 3, a 12,2m em relação ao pavimento da Capela-mor).

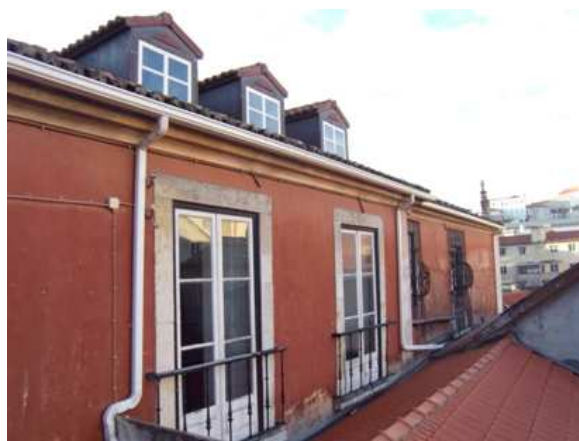
Fig. 5.6 – Deficientes sistemas de drenagem, caleiras, algerozes e tubos de queda, fachada NW, com traçados complexos, nos tubos queda e nas caleiras.

Uma outra solução alternativa, de mitigação das anomalias, é tentar reduzir as entradas de humidade, através de manutenção dos sistemas hidráulicos de drenagem (garantir a estanquidade) na zona periférica, melhorar a estanquidade nos revestimentos exteriores, e ventilação no interior da igreja, e paralelamente construir uma parede falsa em fibralith®, no lado NW, à semelhança da já realizada na parede da NW.

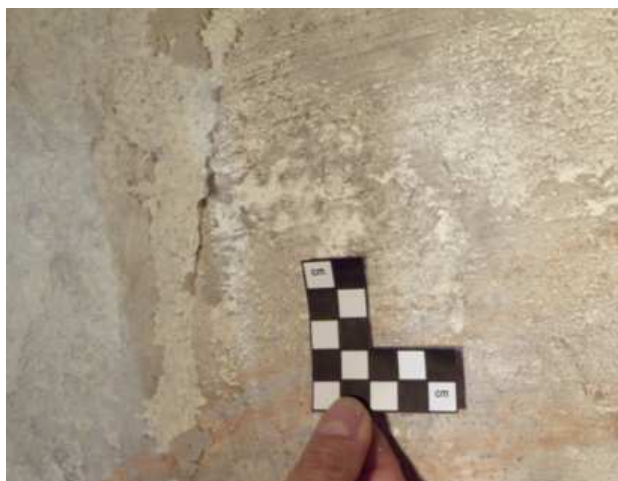
Fig. 5.7 - Manchas do escoamento de água por infiltração, parede NW.

<b>Tipo anomalia</b>	<b>Causas mais prováveis</b>
<b>Humidade</b>	<ul style="list-style-type: none"> <li>• Parede da fachada lateral esquerda (NW) é muro de suporte de terras, parede em contacto com terreno, águas do solo (desnível de 8,6m, do pavimento da capela-mor até ao pátio exterior). Inexistência ou deficiente barreira de estanquidade na parede. Ascensão por capilaridade na parede, criando uma rede de percursos preferenciais (nas argamassas de assentamento), com dissolução de sais, até à sua posterior deposição à superfície.</li> <li>• Construções posteriores com deficiências de impermeabilização nas confrontações da Igreja, caso de duas instalações sanitárias no pátio contíguo à parede exterior NO, (construção em 1959), edifício contíguo a NW, nº policia 76 (Anexo II, Fig. II.1) e o edifício contíguo a NE, o Coliseu dos Recreios (construído em 1890). Degradação dos revestimentos das paredes exteriores e pavimentos circundantes (Fig. 5.5).</li> <li>• Rotura de canalizações, distribuição de água e drenagem de águas residuais domésticas e pluviais, entupimento de caleiras.</li> <li>• Rotura de canalizações: entupimento de caleiras, algerozes, tubos de queda, deficiência nos remates e cobertura. Ausência de manutenção da cobertura, de sistemas de distribuição e drenagem de águas, de modo, a garantir estanquidade dos mesmos.</li> </ul>

<b>Sujidade</b>	<ul style="list-style-type: none"> <li>• Acção da água de infiltração e/ou condensação, e posterior deposição de poeiras formando pátina (fig. 5.9).</li> <li>• Escorrimento da água, infiltração (figs. 5.7 e 5.8).</li> <li>• Falta de manutenção, limpeza.</li> </ul>

Para eliminar a entrada de humidade “per descencum”, a solução passa por rebaixar o nível hidrostático no tardo das paredes exteriores, com instalação de um geodreno periférico ao nível da fundação do edifício, com tubagem perfurada, conforme apresentado em anexo V, figs. V.1 e V.2.

Para eliminar a entrada de humidade “per ascensum”, a solução passa por retirar a humidade do terreno do pavimento de fundação, com geodreno interior do edifício, com instalação de tubagem perfurada a 30cm abaixo do pavimento, conforme apresentado em anexo V, figs. V.1 e V.2.

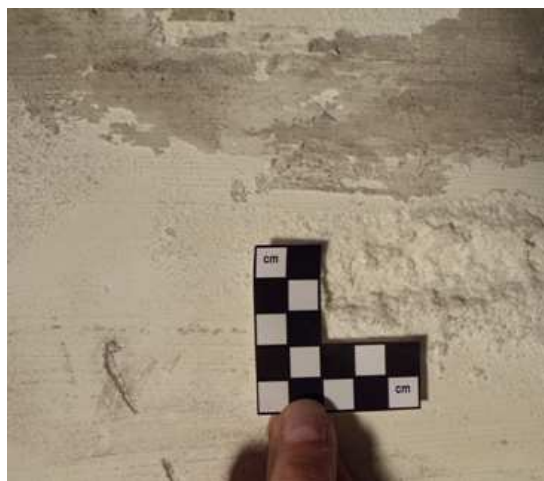
Fig. 5.8 – Eflorescências salinas, parede NW.

<b>Eflorescências e criptoflorescências</b>	<ul style="list-style-type: none"> <li>• A presença prolongada de humidade.</li> <li>• Sais solúveis presentes no reboco, no suporte ou na água infiltrada através do terreno.</li> </ul>
<b>Presença de agentes biológicos degradativos</b>	<ul style="list-style-type: none"> <li>• Presença prolongada de humidade. Variação sazonal da humidade.</li> <li>• Deficiente ventilação interior.</li> <li>• Acumulação de pó, sujidade na superfície do revestimento.</li> </ul>
<b>Perda de aderência</b>	<ul style="list-style-type: none"> <li>• Presença de humidade.</li> <li>• Presença de sais.</li> <li>• Movimento do suporte.</li> <li>• Insuficiente permeabilidade ao vapor de água do revestimento, em obras de restauro recentes.</li> </ul>
<b>Perda de coesão ou desagregação</b>	<ul style="list-style-type: none"> <li>• Humidade seguida de cristalização de sais (fig. 5.8).</li> <li>• Reboco fraco, sem dureza superficial (fig. 5.10).</li> </ul>

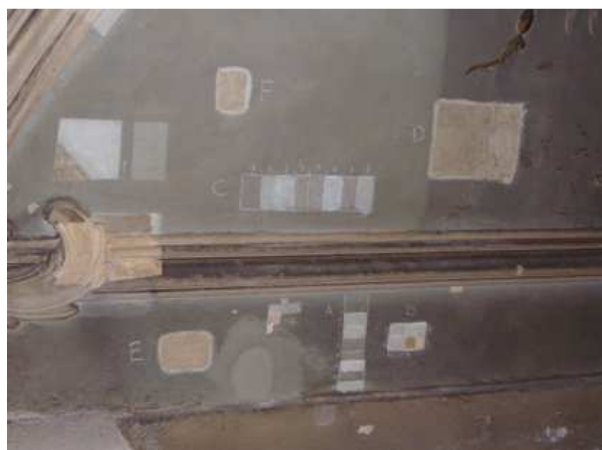
Fig. 5.9 – Sujidade na parede, junto ao tecto decorativo da Capela-mor (altura de 8,7m), parede NW.

*Observação: Na fig. 5.9, pode observar-se um estudo cromático, in situ, realizado em 2007, para identificação das camadas pictóricas.*

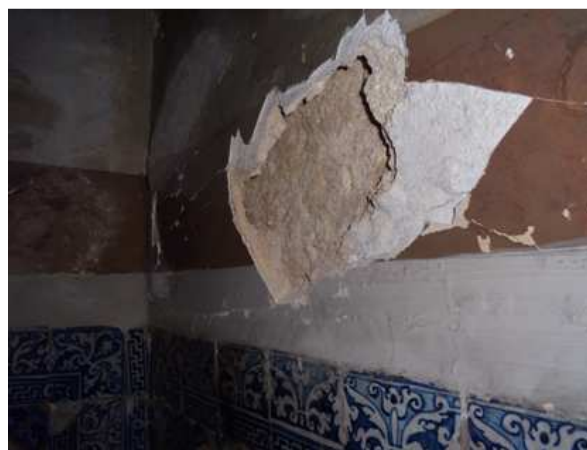
Fig. 5.10 – Desagregação e falta de aderência do revestimento, parede NW.

A parede lateral esquerda (NW) da Capela-mor, e também da nave, apresenta uma maior degradação do reboco interior, o que conduz inclusivamente à dessolidarização e à queda de alguns azulejos nela aplicados.

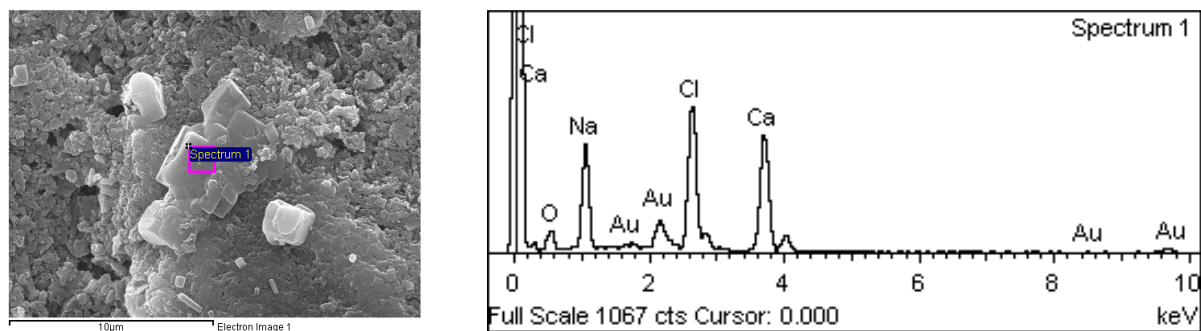
Foi igualmente detectada grande abundância de cloreto de sódio, halite ( $\text{NaCl}$ ), aquando de observação do revestimento coligido por SEM-FEG (fig. 5.29). Salienta-se, todavia, que nestas amostras não se observou macroscopicamente a existência de degradação física decorrente da cristalização deste sal, do tipo fissuração ou fracturação. Todavia das medições efectuadas de rugosidade confirma-se que a presença dos sais terá alterado superficialmente o acabamento das superfícies.

Fig. 5.29 – Imagem de SEM-FEG da amostra A4-SEM.5b e respectivo espectro SEM-FEG.

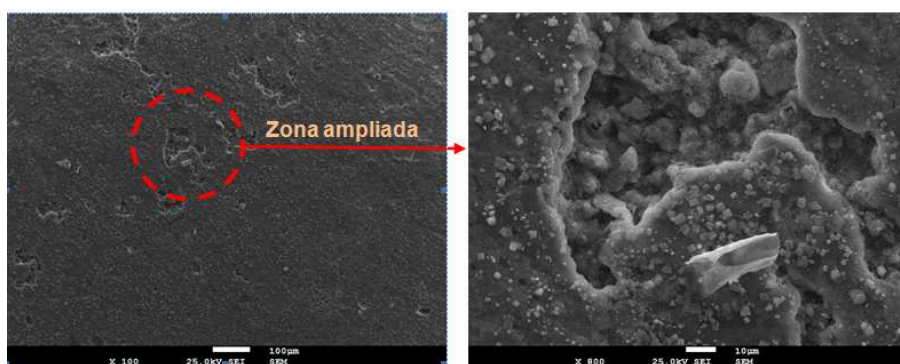
Na fig. 5.30, pode verificar-se a formação de sais, que após ciclos de secagem-molhagem, conduzem a “crateras” na superfície, danificando progressivamente a camada de acabamento que incorpora a camada pictórica. Podemos considerar que as eflorescências salinas provocam danos físicos na camada pictórica.

Fig. 5.30 – Imagem de SEM-FEG da amostra A7.
